Doctrines Départementales	Rédacteur du PEX : Cdt FAIVRE
	Incendie	Vérificateur : Cdt RUINET
Version n°1	Partage d'Expérience Feu Remondis N°01 04/01/25	Approbateur : Colonel ANDRIOT
Date de modification : 10/03/25

CONTEXTE ET PRISE D'APPEL

- ✓ Intervention 04/01/25 15h34 → Feu dans un tas de déchets à l'air libre dans une entreprise spécialisée de retraitement de déchets électroménagers. Entreprise REMONDIS

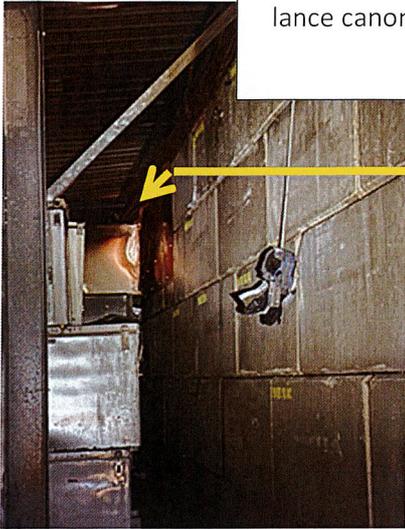
Echauffement constaté sur le stockage sous l'auvent malgré la protection avec lance canon due à l'absence des deux blocs Légo

Absence de 2 blocs de béton Légo

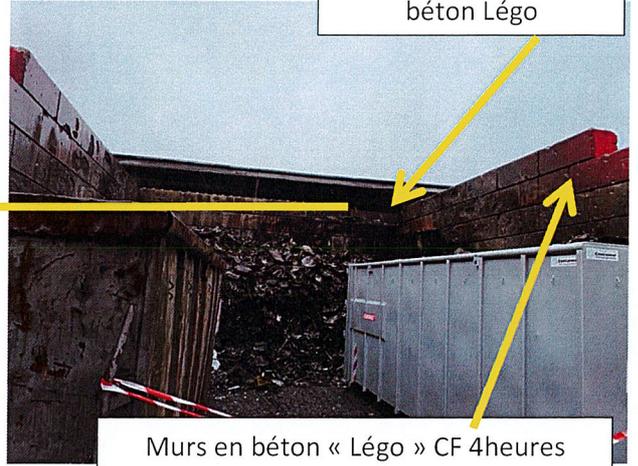
Murs en béton « Légo » CF 4heures
