Doctrines Départementales	Rédacteur : Cdt FAIVRE
		Vérificateur : Cdt RUINET
Version n°1	Incendie	
Date de réalisation du PEX: 05/25	Partage d'Expérience Feu d'habitation secteur sauvegardé N°2025-04-29	Approbateur : Colonel ANDRIOT

CONTEXTE ET PRISE D'APPEL

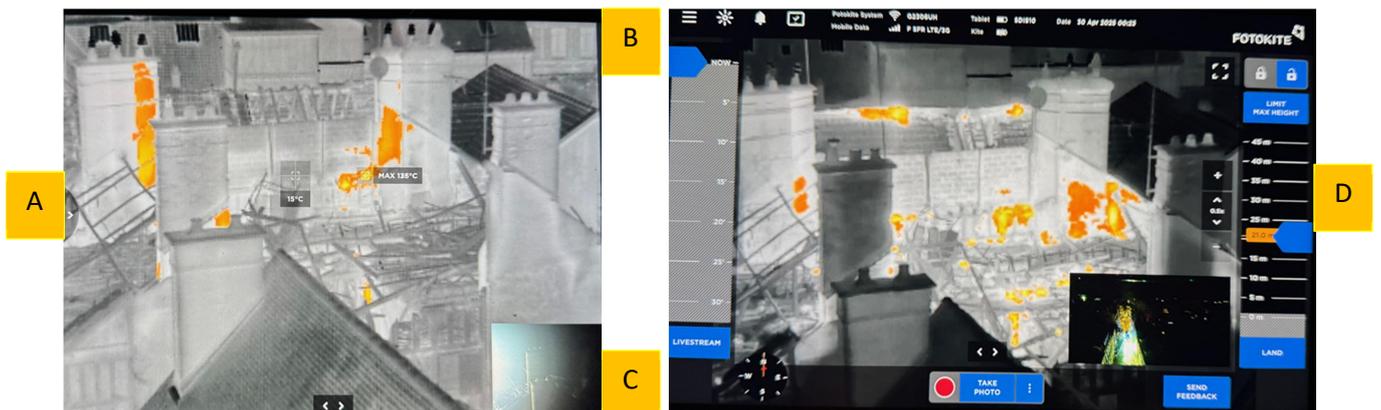
Facade A-N°13

Imagerie thermique caméra captive
