Partage d'expérience	Rédacteur : Cdt RUINET
	Incendie	Vérificateur : Cdt FAIVRE
Date de l'intervention : 07/05/2025	Partage d'Expérience N° 2025-07-05	Approbateur : Colonel ANDRIOT

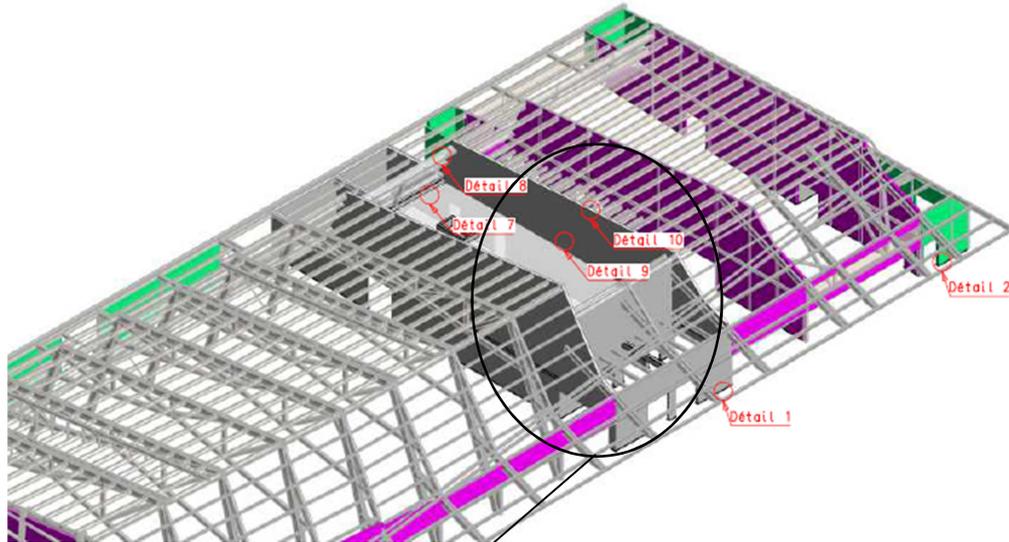
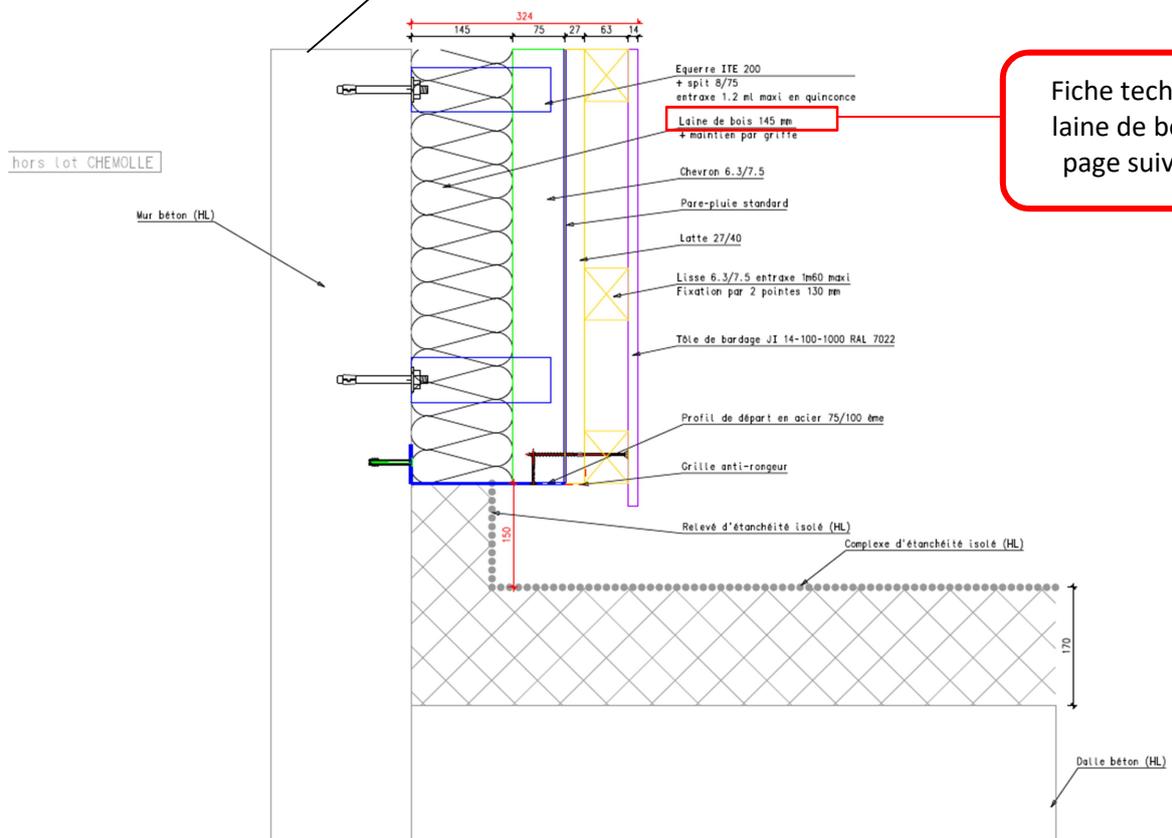
Détail pied de bardage isolé sur mur maçonné sur toiture terrasse

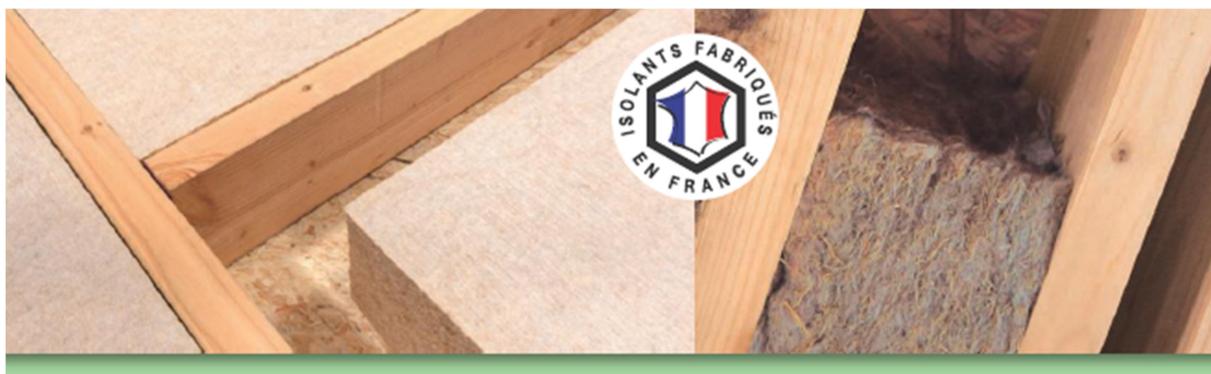
Fiche technique de la laine de Bois en bardage du bâtiment

Réaction au feu classé F : non classé ou non testé : matériau qui est donc très inflammable et propageur de flamme

Laine de bois installée en isolation de façade de bâtiment et recouverte par un bardage.
