Doctrines Départementales	Rédacteur : Cdt FAIVRE
		Vérificateur : Cdt RUINET
Version n°1	Incendie	
Date de réalisation du PEX: 05/25	Partage d'Expérience Feu d'habitation secteur sauvegardé N°2025-04-29	Approbateur : Colonel ANDRIOT

CONTEXTE ET PRISE D'APPEL

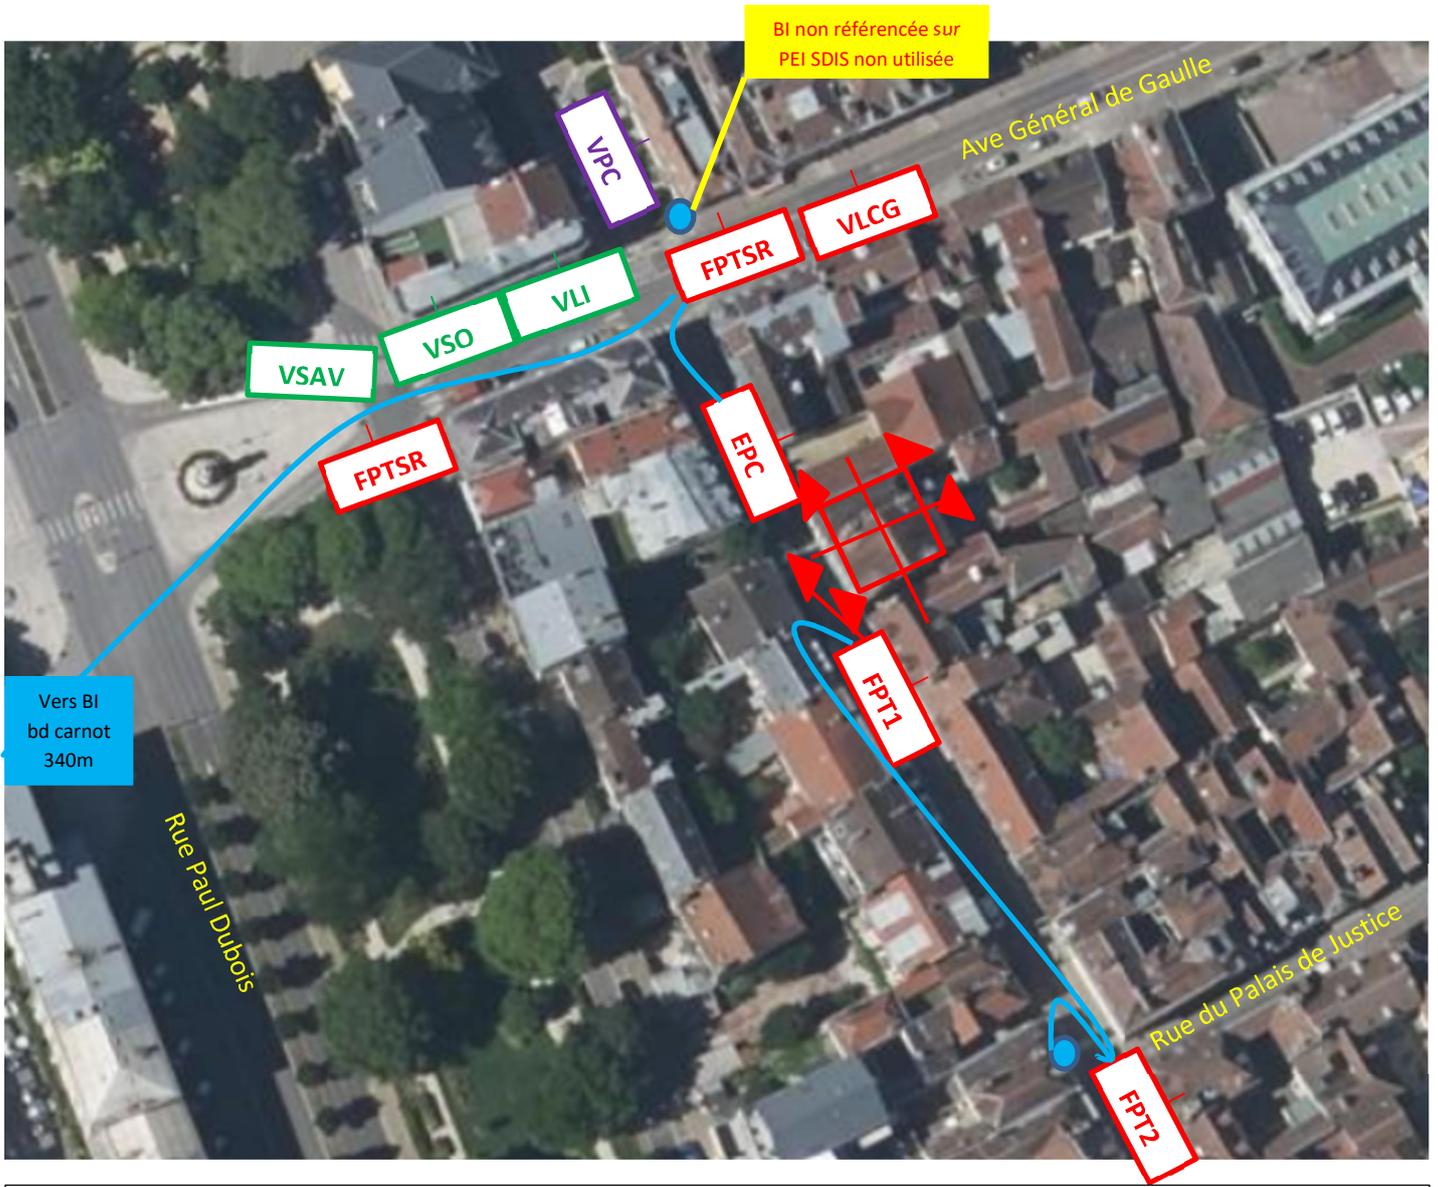
SITAC

6. 00h36 : Message Chef de colonne « ...5 LDV en manœuvre, 3 sur la face A des numéros 11 et 13, 2 sur la face C des numéros 11 et 13 (courettes intérieures)...numéro 11 impacté sur l'ensemble des combles. Reco à venir dans les niveaux inférieurs... »
