Partage d'expérience	Rédacteur : Cdt RUINET
	Incendie	Vérificateur : Cdt FAIVRE
Date de l'intervention : 07/05/2025	Partage d'Expérience N° 2025-07-05	Approbateur : Colonel ANDRIOT

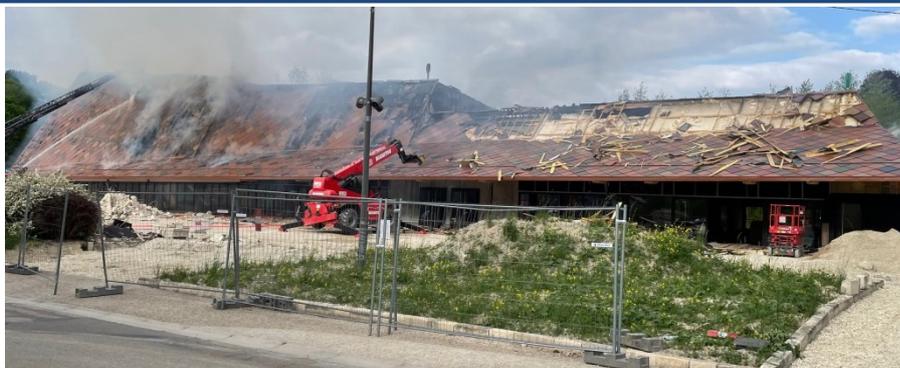
- ✓ 14h43 : Activité opérationnelle départementale normale au moment de la demande de secours
- ✓ Engagement Fourgon incendie en mode dégradé non possible à Estissac ni à Aix en Othe : engagement du premier engin de lutte contre l'incendie par le CIS Troyes Ouest (4^{ème} appel)
